## طرح مرمت برج خشتی شماره‌ی ۳۲ در ارگ بم\*

### Restoration Plan of Adobe Tower No. 32 in the Bam Citadel

**Abstract** The world largest adobe citadel in Bam (Arg-e Bam) was damaged seriously in the 26 December 2003 earthquake. Since then many studies and researches have been done to restore this historical complex. One of the first structures in the citadel for which a restoration plan was prepared over a project was adobe tower No. 32. The objective of this project was studying the seismic behaviour of the tower to find out the cause of damage, the weakest parts of the structure in future earthquakes, the best way to improve the seismic performance, and the most appropriate restoration plan. This paper presents the study on seismic behaviour of tower No. 32 and its restoration plan.

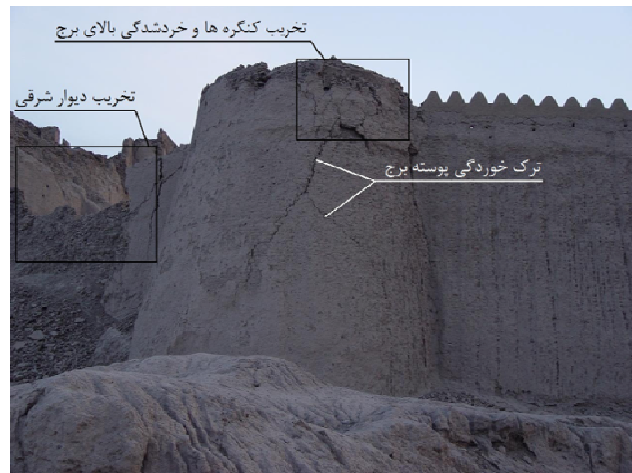
گوشه‌ی شمال شرقی ارگ واقع شده است. این برج دایره‌ای شکل (از نمای بیرونی) ۱۵ متر ارتفاع دارد. قطر آن در پایین ۱۵/۲ متر و در بالا ۱۰/۸ متر می‌باشد (شکل ۲). در اثر زلزله تعدادی ترک‌خوردگی برشی بر روی لایه‌ی خارجی برج ایجاد شده و همین‌طور دیوار سمت شرقی آن تقریباً به‌طور کامل تخریب شده است، ولی دیوار سمت غربی برج (بخشی از دیوار شمالی ارگ) دچار هیچ خسارتی نشده است (شکل‌های ۳ و ۴). بررسی‌های باستان‌شناسی نشانگر وجود هسته‌ای به ضخامت حدوداً ۱/۵ متر درون برج و در دیوارهای جانبی آن می‌باشد [۱].

شکل ۳ خسارات وارد به لایه‌ی خارجی برج و دیوار شرقی آن در اثر زلزله

برج ۳۲ در گوشه‌ی شمال شرقی و در ابتدای شکستگی حصار پیرامونی ارگ بم قرار گرفته است (شکل ۱۴). این برج در اثر زلزله در نمای بیرونی دچار ترک‌های برشی برروی پوسته‌ی خارجی خود شده است. درحالی‌که در نمای داخلی این ترک‌ها مشاهده نمی‌شوند (شکل ۳) و فقط فرورینگی بخشی از مصالح اتاق فوقانی آن دیده می‌شود. اتاق نگهبانی بالای برج در زلزله، به‌غیر از قسمتی از آن، تخریب شده است (شکل ۵). دیوار شرقی بر خلاف دیوار شمالی دچار تخریب وسیعی شده است (شکل ۴). در عین حال برج مذکور سالم‌ترین برج در حصار پیرامونی ارگ پس از زلزله محسوب می‌گردد.

**بازسازی دیوار شرقی و درز انقطاع.** دیوار تخریب شده‌ی سمت شرقی برج باید توسط آجرهای خشتی بازسازی شود. جهت جلوگیری از وقوع خسارت در زلزله‌های آتی، باید این دیوار توسط یک درز انقطاع به عرض ۰/۵ متر در امتداد ارتفاع دیوار و به فاصله‌ی ۵ متر از برج، جداسازی شود (شکل ۲۵). این درز باید با مصالح ضعیف مانند رس متراکم شده پر شود تا دیوار شرقی در زلزله به راحتی و بدون ایجاد سختی، از برج جدا شود و عملکرد مجزا داشته باشد.

**مرمت لایه‌ی خارجی برج.** خشت‌های خرد شده در لایه‌ی بیرونی برج باید حذف و توسط آجرهای خشتی و ملات گل مشابه جایگزین شوند. ترک خوردگی روی این لایه نیز باید توسط میلگردهای FRP (به قطر ۲۲ میلی‌متر) مطابق آنچه در شکل ۲۵ مشاهده می‌شود دوخته شوند. این میلگردها باید به طول حداقل ۱/۵ متر در بدنه برج به صورت مورب کاشته شوند (توسط سوراخ‌کاری با مته‌ی مخصوص و سپس تزریق ملات مناسب و سازگار با مصالح سازه به داخل سوراخ‌ها و در نهایت جای‌گذاری میلگردهای FRP)، تا میلگرد به‌طور کامل دو طرف لایه‌ی ترک‌خورده‌ی خارجی

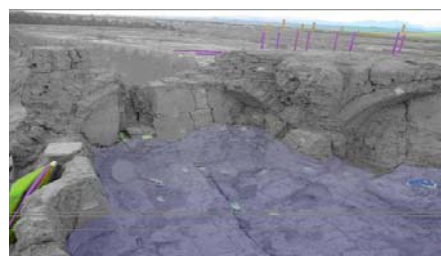
**گمانه‌ی ۱: ناحیه‌ی بالای برج (کف اتاق نگهبانی).**  
در بالای برج اتاقی قرار دارد که در اثر زلزله پوشش گنبدی آن دچار ریزش گردیده است ولی دیوارهای اتاق با درصدی تخریب، باقی مانده‌اند (شکل ۵). این دیوارها از سه لایه تشکیل شده‌اند؛ خشت‌های  $۳۷ \times ۳۷ \times ۷$  سانتی‌متر در پایه‌ی دیوارها، چینه در میانه و خشت‌های  $۲۳ \times ۲۳ \times ۵$  سانتی‌متر در بالا و در پوشش‌های باقی‌مانده از سقف. این نتایج از گمانه‌ای به ابعاد  $۳ \times ۳ / ۵$  متر در داخل و در کف اتاقک بالای برج حاصل شده است.

شکل ۵ یخس‌های باقی‌مانده‌ی دیوارهای اتاق روی برج

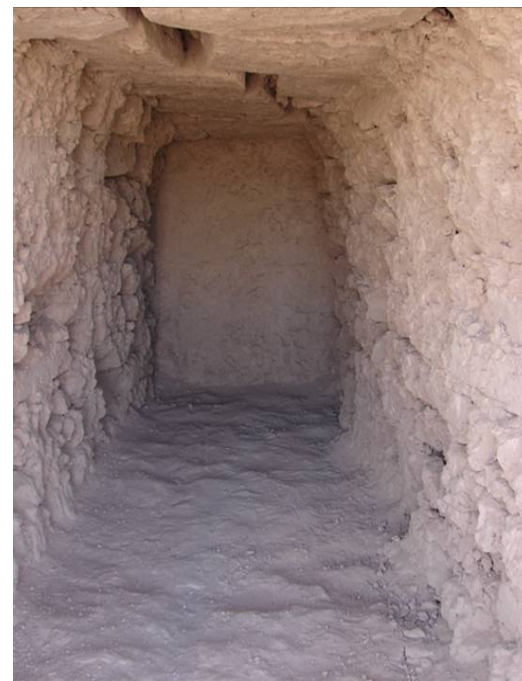
شکل ۱۳ فضای داخلی حفره‌ی ۱ از گمانه‌ی ۴؛ به ترک‌خوردگی ناحیه‌ی بالایی گمانه که تا هسته‌ی برج (در انتهای گمانه) ادامه دارد، توجه شود

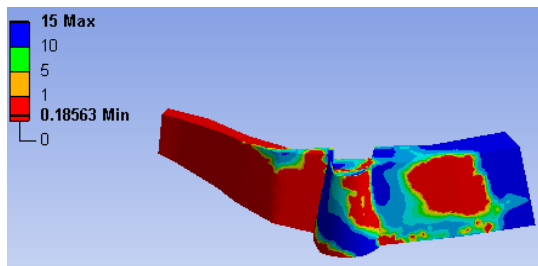
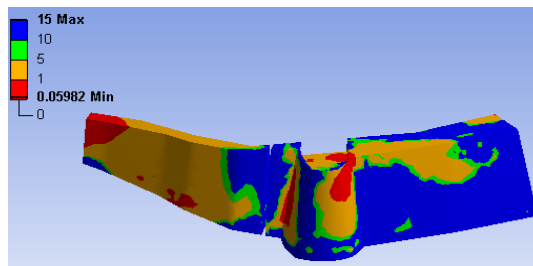
اتصال دیوار شرقی (دیوار سمت چپ در شکل های (۲)، (۳)، (۴) و (۲۲)) می باشد، که باعث خرابی این دیوار شده است. عملکرد مدل ۳ (سازه با تغییرات در هندسه دیوار شرقی و اتصال دیوارهای جانبی به برج) نشان دهنده اثر بهتری برای بنا نبوده به صورتی که هنوز اتصال دیوار شرقی به برج دچار خسارت شده است. این در حالی است که جدایی دیوار شرقی از برج (مدل ۲) با یک درز انقطاع به عرض ۰/۵ متر در امتداد ارتفاع دیوار، باعث کاهش خرابی ها و خسارات به سازه می شود.

کانتورهای ضریب اطمینان (شکل ۲۲)، نشان می دهند که مدل ۱ خسارات شدیدی متحمل شده است، در حالی که خسارت در مدل ۲ بسیار کم تر است. در واقع جدایی دیوار شرقی از برج، نقشی برجسته در بهبود عملکرد لرزه ای سازه داشته است. شدت خرابی ها در مدل ۱ بیان گر آن است که، دیوار شرقی (سمت چپ برج) سریعاً در زلزله تخریب شده و همین امر باعث عدم تداوم آنالیز لرزه ای سازه می شود.	آسیب پذیری کم (شکل ۲۲)	آسیب پذیری زیاد (شکل ۲۲)	وضعیت کلی سازه براساس کانتورهای ضریب اطمینان

شکل ۲۲ کانتورهای ضریب‌اطمینان سازه در زلزله‌ی بم: (الف) مدل ۱، (ب) مدل ۲

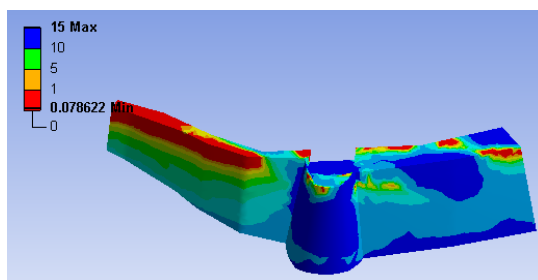
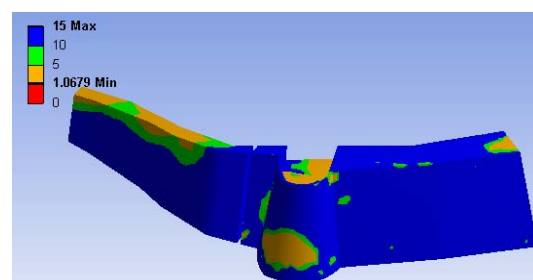
توضیحات	مدل ۲	مدل ۱	پارامتر مورد بررسی
اثر زلزله ناغان بر روی مدل‌ها به شدت زلزله‌ی بم نیست، بنابراین آنالیز در هر دو مدل کامل شده است.	کامل شده	کامل شده	وضعیت آنالیز
	۰/۰۰	۰/۰۰	زمان شروع آنالیز
	۵/۰۲	۵/۰۲	زمان پایان آنالیز (s)
پریود ارتعاشی در هر دو مدل تقریباً دو برابر شده، که بیان‌گر کاهش سختی سازه در اثر ترک‌خوردگی و خوردشدگی است.	۰/۳۲	۰/۳۱	پریود ارتعاشی سازه در شروع آنالیز (s)
	۰/۶۱	۰/۵۹	پریود ارتعاشی سازه در پایان آنالیز (s)
ترک‌خوردگی در هر دو مدل ایجاد شده است.	۰/۲	۰/۱۸	تنش کششی حداکثر (MPa)
تنش فشاری موجود در سازه در هر دو مدل کم‌تر از مقاومت فشاری مصالح (جدول ۲) است، که در نتیجه آن خوردشدگی در سازه محدود می‌باشد.	۰/۲۶	۰/۳۳	تنش فشاری حداکثر (MPa)
تغییرشکل جانبی در راس سازه هر دو مدل کم‌تر از حد مجاز شده است (یک درصد ارتفاع سازه، ۰/۱۵ متر) [۱۸].	۰/۰۶	۰/۰۵۳	تغییرشکل جانبی حداکثر (m)
کانتورهای ضریب اطمینان (شکل ۲۳)، نشان می‌دهند که دیوار شرقی (دیوار سمت چپ) برج در مدل ۲ تا حدودی متحمل خسارت می‌شود، ولی خسارت خاصی به برج و دیوار شمالی (دیوار سمت راست برج) وارد نشده است. شدت خرابی‌ها در مدل ۱ بیان‌گر آن است که دیوار شرقی (سمت چپ برج) سریعاً در زلزله تخریب شده و همین امر باعث عدم تداوم آنالیز لرزه‌ای سازه می‌شود. براساس کانتورهای ضریب اطمینان (شکل ۲۳)، مدل ۲ در زلزله ناغان دچار آسیب نشده است.	بدون آسیب (شکل ۲۳)	آسیب‌پذیری تقریباً کم (شکل ۲۳)	وضعیت کلی سازه بر اساس کانتورهای ضریب اطمینان

شکل ۲۳ کانتورهای ضریب‌اطمینان سازه در زلزله‌ی ناغان: (الف) مدل ۱، (ب) مدل ۲

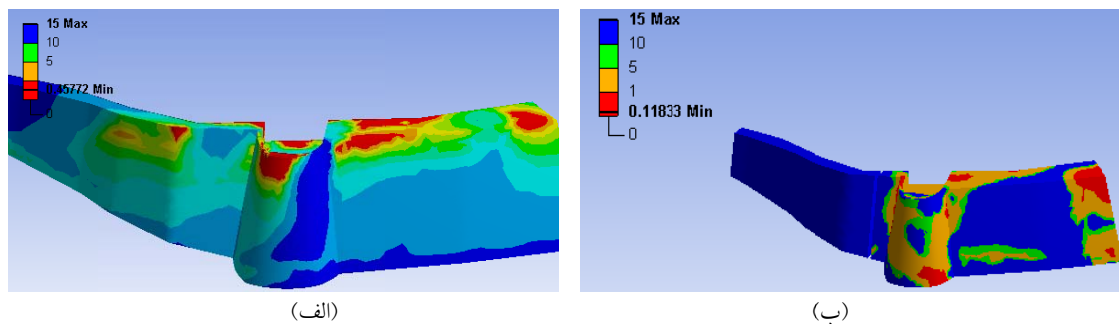
توضیحات	مدل ۲	مدل ۱	پارامتر مورد بررسی
اثر زلزله‌ی السسترو بر روی مدل‌ها به شدت زلزله‌ی بم نیست، بنابراین آنالیز در هر دو مدل کامل شده‌است.	کامل شده	کامل شده	وضعیت آنالیز
	۰/۰۰	۰/۰۰	زمان شروع آنالیز
	۳۷/۰۶	۳۷/۰۶	زمان پایان آنالیز (s)
پریود ارتعاشی در هر دو مدل تقریباً دو برابر شده، که بیان‌گر کاهش سختی سازه در اثر ترک‌خوردگی و خوردشدگی است.	۰/۳۲	۰/۳۱	پریود ارتعاشی سازه در شروع آنالیز (s)
	۰/۶۱	۰/۵۹	پریود ارتعاشی سازه در پایان آنالیز (s)
ترک‌خوردگی در هر دو مدل ایجاد شده‌است.	۰/۳۱	۰/۳	تنش کششی حداکثر (MPa)
تنش فشاری موجود در سازه در هر دو مدل کم‌تر از مقاومت فشاری مصالح (جدول ۲) است، که در نتیجه‌ی آن خوردشدگی در سازه محدود می‌باشد.	۰/۳	۰/۳	تنش فشاری حداکثر (MPa)
تغییرشکل جانبی در راس سازه هر دو مدل کم‌تر از حد مجاز شده‌است (یک درصد ارتفاع سازه، ۰/۱۵ متر) [۱۸].	۰/۱	۰/۱	تغییرشکل جانبی حداکثر (m)
کانتورهای ضریب‌اطمینان (شکل ۲۴)، نشان می‌دهند که برج و دیوارهای دو سمت آن در مدل ۱، در برخی از نواحی بالایی آن‌ها دچار خسارت شده‌اند؛ در مقابل، خسارت در مدل ۲، در ناحیه‌ی پایینی برج و برخی از نواحی بالایی دیوار سمت‌راست برج (دیوار شمالی) رخ داده‌است. شدت خرابی‌ها در زلزله‌ی السسترو کمتر از زلزله‌ی بم بوده‌است.	آسیب‌پذیری تقریباً کم (شکل ۲۴)	آسیب‌پذیری کم (شکل ۲۴)	وضعیت کلی سازه بر اساس کانتورهای ضریب‌اطمینان

شکل ۲۴ کانتورهای ضریب اطمینان سازه در زلزله‌ی السترو: الف) مدل ۱، ب) مدل ۲

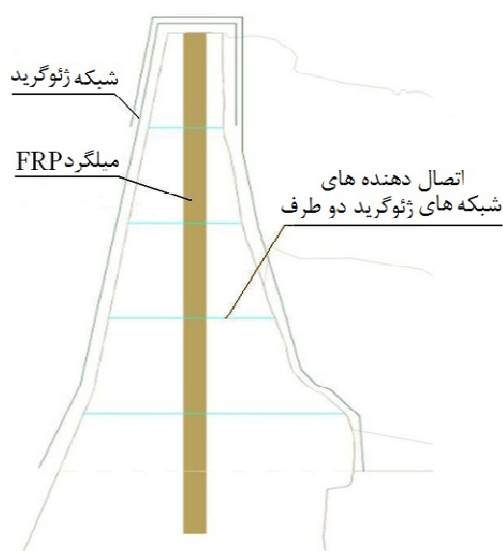
**بازسازی و تقویت کنگره‌ها.** اکثر کنگره‌های روی برج و باروهای ارگ بم به دلیل ضعف مصالح خشت در خمشی ناشی از تغییر شکل‌های جانبی و عدم اتصال مناسب به بدنه برج‌ها و دیوارها، در زلزله تخریب شده‌اند. از این رو کنگره‌های تخریب‌شده برج ۳۲ و دیوار شرقی آن باید بازسازی و تقویت شوند. این تقویت با جاگذاری و تعبیه یک میلگرد FRP به صورت عمودی (به قطر ۲۲ میلی‌متر و طول ۱/۸ متر) در میانه‌ی هر کنگره انجام می‌شود. سپس روی خشت‌های کنگره یک لایه ژئوگرید (در دو طرف هر کنگره) مطابق شکل (۲۶) قرار گرفته و توسط اتصال دهنده‌های مناسب در میانه هر کنگره این مش بندی دوطرفه به هم وصل می‌شود تا درگیری کافی بین ژئوگرید و خشت جهت عملکرد توام در خمشی به وجود آید. جهت حفظ اصالت منظر، برای ناسازی یک لایه کاهگل کنگره‌ها را به صورت کامل پوشش می‌دهد.

شکل ۲۶ تقویت کنگره‌ها با میلگردهای FRP و الیاف ژئوگرید

شده روی برج و همین‌طور دیوار شرقی با میلگردهای FRP (جهت افزایش سختی و اتصال به بدنه برج یا دیوار) و الیاف ژئوگرید (جهت افزایش قابلیت خمش پذیری) تقویت و بازسازی خواهند شد.
