## طرح مرمت برج خشتی شماره‌ی ۳۲ در ارگ بم\*

### Restoration Plan of Adobe Tower No. 32 in the Bam Citadel

**Abstract** The world largest adobe citadel in Bam (Arg-e Bam) was damaged seriously in the 26 December 2003 earthquake. Since then many studies and researches have been done to restore this historical complex. One of the first structures in the citadel for which a restoration plan was prepared over a project was adobe tower No. 32. The objective of this project was studying the seismic behaviour of the tower to find out the cause of damage, the weakest parts of the structure in future earthquakes, the best way to improve the seismic performance, and the most appropriate restoration plan. This paper presents the study on seismic behaviour of tower No. 32 and its restoration plan.

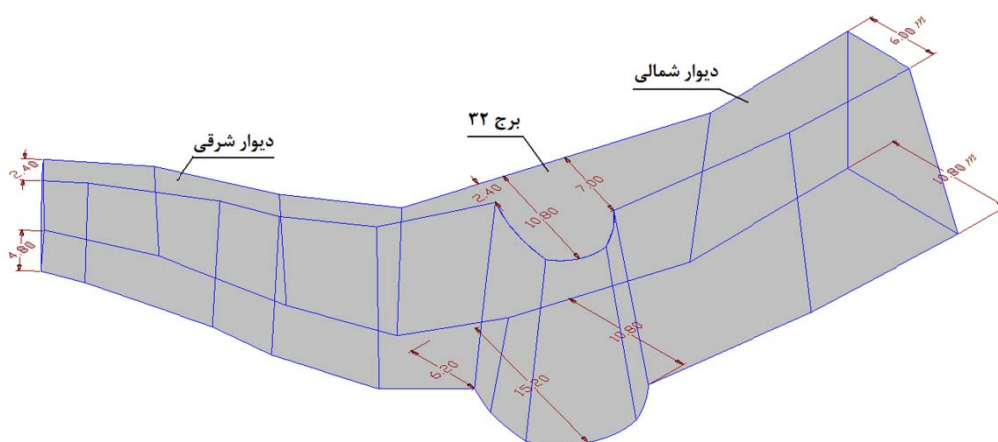
گوشه‌ی شمال شرقی ارگ واقع شده است. این برج دایره‌ای شکل (از نمای بیرونی) ۱۵ متر ارتفاع دارد. قطر آن در پایین ۱۵/۲ متر و در بالا ۱۰/۸ متر می‌باشد (شکل ۲). در اثر زلزله تعدادی ترک‌خوردگی برشی بر روی لایه‌ی خارجی برج ایجاد شده و همین‌طور دیوار سمت شرقی آن تقریباً به‌طور کامل تخریب شده است، ولی دیوار سمت غربی برج (بخشی از دیوار شمالی ارگ) دچار هیچ خسارتی نشده است (شکل‌های ۳ و ۴). بررسی‌های باستان‌شناسی نشانگر وجود هسته‌ای به ضخامت حدوداً ۱/۵ متر درون برج و در دیوارهای جانبی آن می‌باشد [۱].

شکل ۲ هندسه‌ی برج ۳۲ و بخشی از دیوارهای جانبی آن

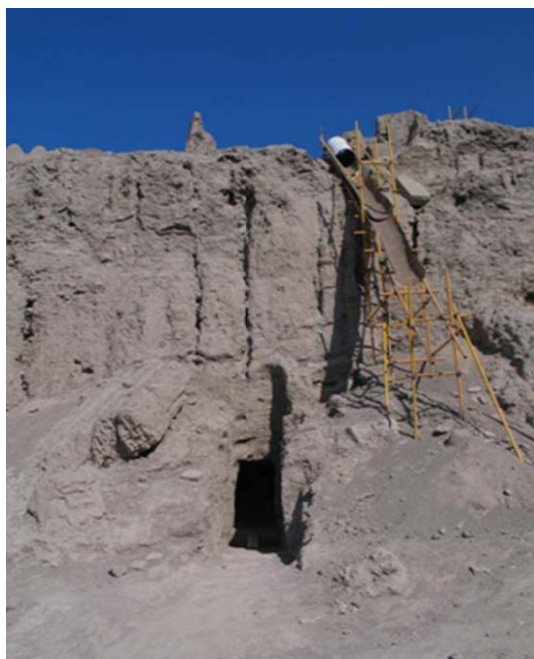
شکل ۱۲ گمانه‌ی ۵ در نمای داخلی برج و در پای حصار شمالی

این گمانه پس از برداشت ۱/۳ متر از لایه‌ی خشتی، به‌صورت افقی، به دیواری از جنس چینه رسید. این دیواره در امتداد نمای خشتی داخلی حصار قدیمی (لایه‌ی اول) است. بر روی لایه‌ی متشکل از چینه، آثار دودزدگی دیده می‌شود و لایه‌ی الحاقی خشتی در جلوی آن قرار گرفته‌است.

دیواره‌ی چینه‌ای در واقع پی حصار قدیمی (لایه‌ی اول) است و آثار دودزدگی بر روی آن نشان از استفاده به‌عنوان نمای داخلی حصار در یک دوره‌ی زمانی دارد.

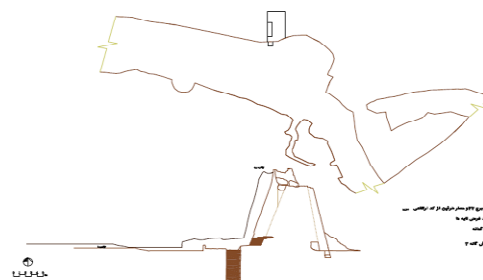
**گمانه‌ی ۳: محدوده‌ی غربی برج (بین پایه‌ی برج و حصار شمالی).** جهت مشخص شدن پایه‌ی برج، حصار و بستر اصلی آن، گمانه‌ای به ابعاد ۵×۳ متر ایجاد شد (شکل‌های (۱۰) و (۱۱)). پس از برداشت حدود ۰/۵ متر از سطح دامنه‌ی حصار (دیوار)، به پایه‌ی پوسته‌ی برج، که در واقع همان لایه‌ی سوم حصار است و به‌صورت یک لایه‌ی الحاقی، حول حصار قدیمی در قسمت خارجی کشیده شده، دسترسی حاصل شد که از خشت‌های ۳۷×۳۷×۷ سانتی‌متر تشکیل شده است.

از گمانه‌ی کوچکی که در همین محدوده بر روی این پوسته، با هدف یافتن پایه‌ی حصار قدیمی و عرض پوسته‌ی موجود، ایجاد شد، مشخص گردید که حصار قدیمی در ارتفاع ۰/۷ متر بالاتر از پایه‌ی پوسته و یا لایه‌ی سوم حصار قرار گرفته و بر روی یک لایه‌ی ماسه‌ای ساخته شده است. عرض لایه‌ی سوم یا پوسته نیز ۲/۵ متر است. حصار از بالا و قسمت انتهایی حصار با شیب متوسطی به نزدیک پایه رسیده و سپس مقداری عریض‌تر شده و تا پایه ادامه پیدا کرده است.

شکل ۱۰ گمانه‌ی ۳ در محدوده‌ی غربی برج، بین پایه‌ی برج و حصار شمالی و بر روی دامنه‌ی کم‌ارتفاع آن‌ها

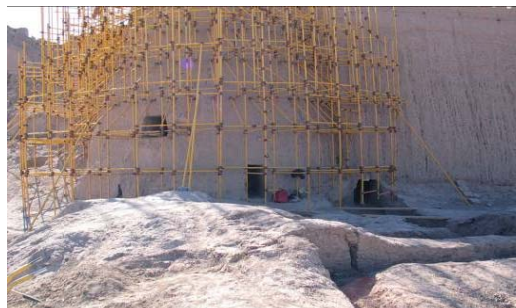
حفره‌ی شماره‌ی ۱ در میانه‌ی برج به‌صورت افقی ایجاد شد (شکل ۱۱) که پس از حدود ۲ متر دیواره‌ی منحنی برج همراه با لایه‌ی کاهگل مشاهده گردید. در ادامه‌ی جهت رسیدن به پایه‌ی برج، حفره‌ی شماره‌ی ۲ در دامنه‌ی حصار و مماس با برج ایجاد شد (شکل ۱۰) و پس از پیش‌روی به داخل و حذف خشت‌های لایه‌ی بیرونی، در حدود ۲/۵ متر، پایه‌ی برج نیز مشخص گردید.

شکل ۱۱ گمانه‌های ۳ و ۴ در نمای خارجی برج. گمانه‌ی ۳ سمت‌راست تصویر و در تقاطع دیوار و برج، حفره‌ی ۱ از گمانه‌ی ۴ در میانه‌ی تصویر و حفره‌ی ۲ از گمانه‌ی ۴ سمت چپ و در میانه‌ی بدنه برج می‌باشند

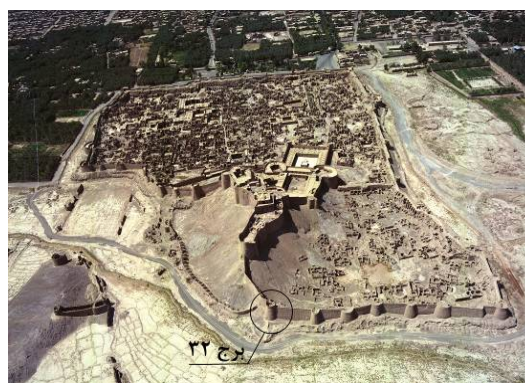
برج ۳۲ در گوشه‌ی شمال شرقی و در ابتدای شکستگی حصار پیرامونی ارگ بم قرار گرفته است (شکل ۱۴). این برج در اثر زلزله در نمای بیرونی دچار ترک‌های برشی برروی پوسته‌ی خارجی خود شده است. درحالی‌که در نمای داخلی این ترک‌ها مشاهده نمی‌شوند (شکل ۳) و فقط فرورینگی بخشی از مصالح اتاق فوقانی آن دیده می‌شود. اتاق نگهبانی بالای برج در زلزله، به‌غیر از قسمتی از آن، تخریب شده است (شکل ۵). دیوار شرقی بر خلاف دیوار شمالی دچار تخریب وسیعی شده است (شکل ۴). در عین حال برج مذکور سالم‌ترین برج در حصار پیرامونی ارگ پس از زلزله محسوب می‌گردد.

شکل ۱۴ عکس‌هوایی از ارگ تاریخی بم؛ موقعیت برج ۳۲ با دایره‌ای حول آن مشخص شده‌است

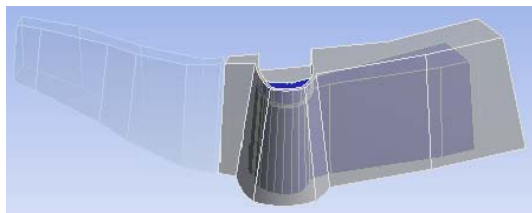
دیده می‌شود دیوار سمت چپ (دیوار شرقی) برج از بالا تا پایین با یک شکاف (درز انقطاع) به عرض ۰/۵ متر از قسمت انتهایی خود که به برج متصل شده‌است، جدا شده تا اثر عدم اتصال این دیوار ضعیف به برج در کاهش تنش‌ها و خسارات بررسی شود.

شکل ۲۰ وضعیت شماتیک برج قبل از زلزله در حالت دیوار سمت چپ (شرقی) جدا شده توسط درز انقطاع با عرض ۰/۵ متر (مدل ۲)

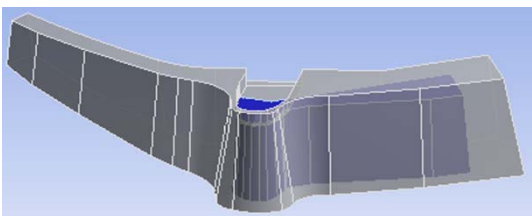
**مدل ۳.** این مدل شامل برج و دیوارهای دو طرف با اعمال تغییراتی در هندسه دیوارها جهت افزایش تدریجی ضخامت دیوارها در محل اتصال به برج می‌باشد. همان‌طور که در شکل (۲۱) دیده می‌شود دیوار سمت چپ (دیوار شرقی) برج در تصویر ضخیم‌تر شده و شکستگی‌ها و گوشه‌های تیز که باعث ایجاد تمرکز تنش می‌شوند حذف شده‌اند.

شکل ۲۱ وضعیت شماتیک برج با اعمال تغییراتی در هندسه دیوار سمت چپ (شرقی) و در هندسه اتصال دیوارهای جانبی به برج (مدل ۳)
